**Laudo: 231221H**

## RELATÓRIO DE INSPEÇÃO DE RISCO

**Nome da Embarcação:** Fúria 32

**Data da Inspeção:** 15 de dezembro de 2023

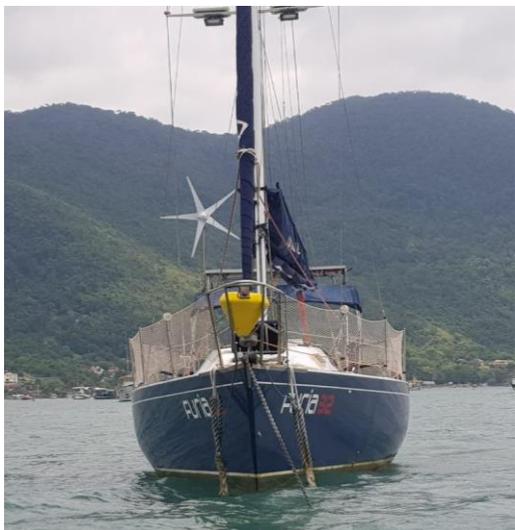
**01**

Vista da proa

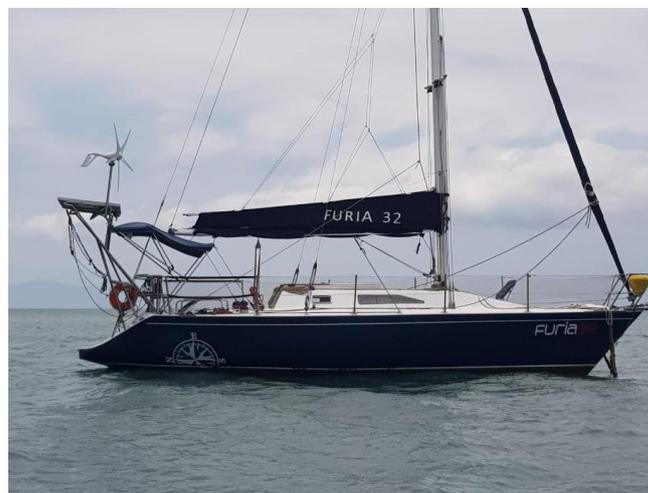
**02**

Costado de BE

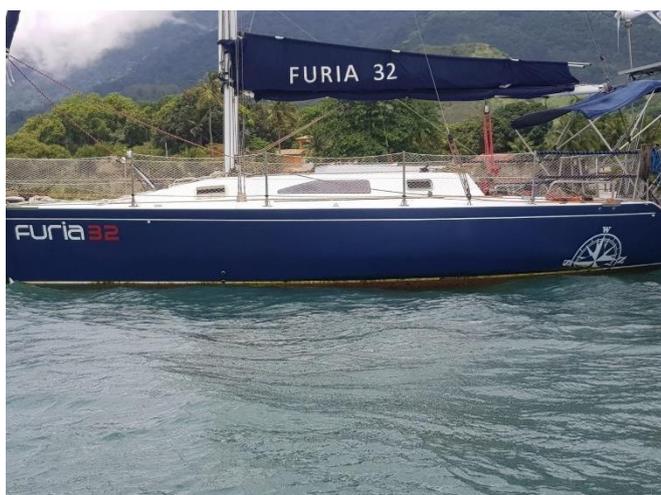
**03**

Costado de BB

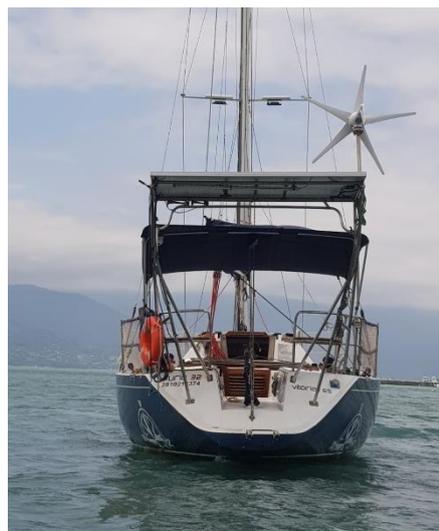
**04**

Vista da popa

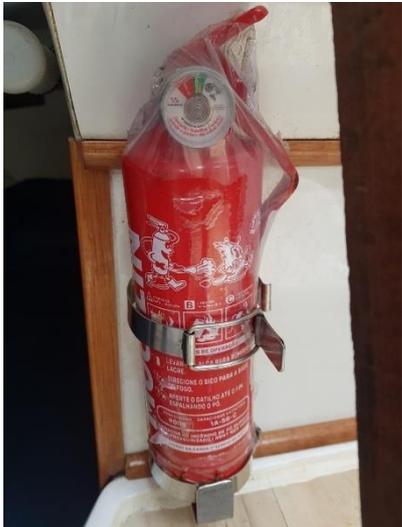
Não, insuficiência de extintores. Para embarcações de 8,0 m a 12,0 m de comprimento a Normam 03 Cap 04 determina 01 extintor no comando e 02 extintores próximos ao motor / praça de máquina todos com validades vigentes e sem sinasis significativos de corrosão. Necessita de mais 02 extintores com validades vigentes.

<p><b>21</b></p>	<p><b>Extintor</b></p>	<p><b>22</b></p>	<p><b>Validade do extintor</b></p>

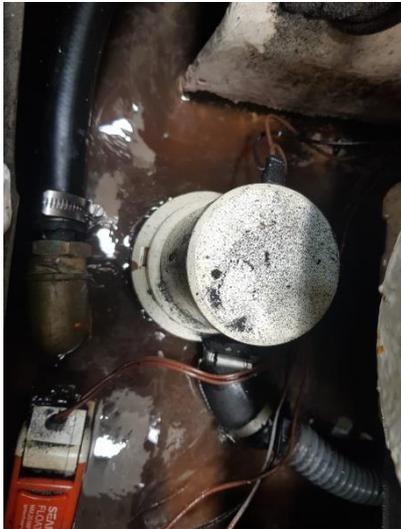
**29**

**Bomba de porão**

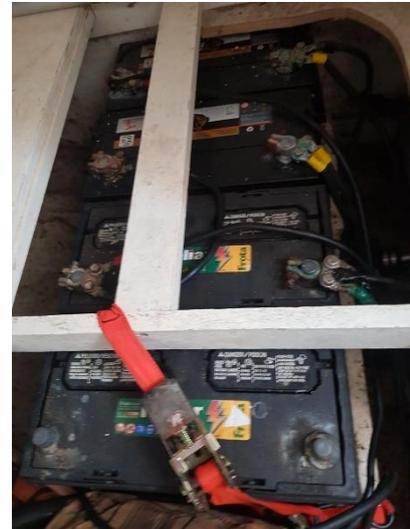
**30**

**Baterias**

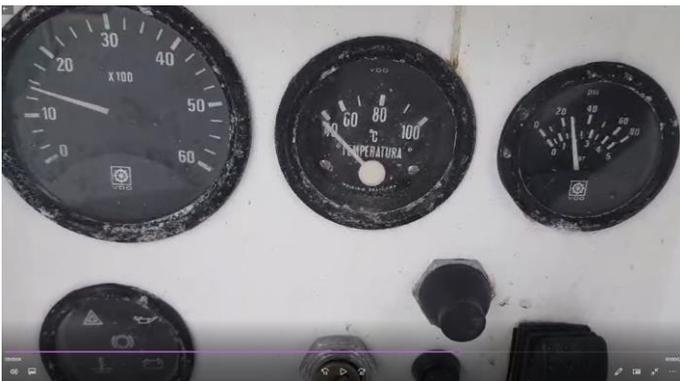
**31**

**Vídeo do motor acionado, satisfatório.**

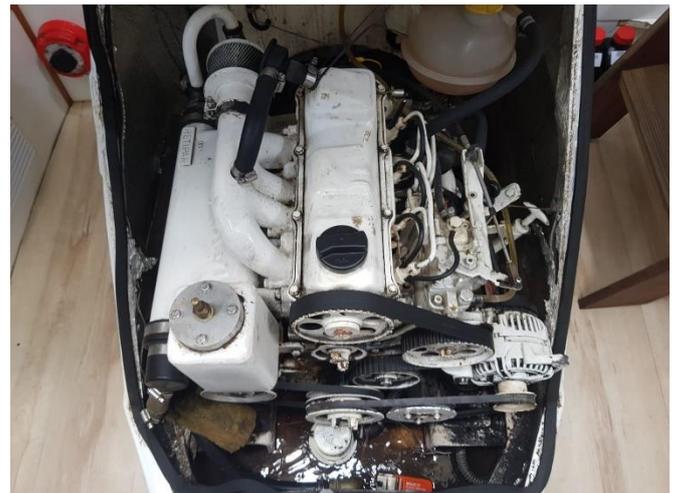
**32**

**Vista geral do motor de centro Volkswagen**
